## Esettanulmány

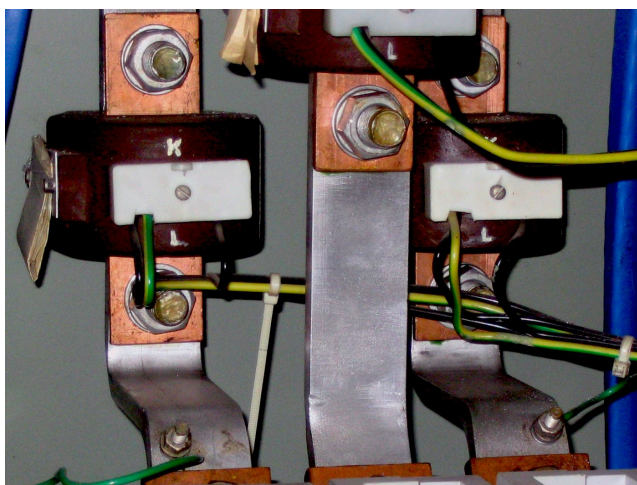
1. Kép

Villamos kapcsolótérben a főkapcsoló kimeneti árammérő áramváltói közül a bal oldali fázisban lévő a másik kettőnél az áramvezető sínnel együtt erőteljesebben felmelegedett. Az áramváltó alsó kötéspontján jól azonosítható egy erőteljes *hőfolt*.

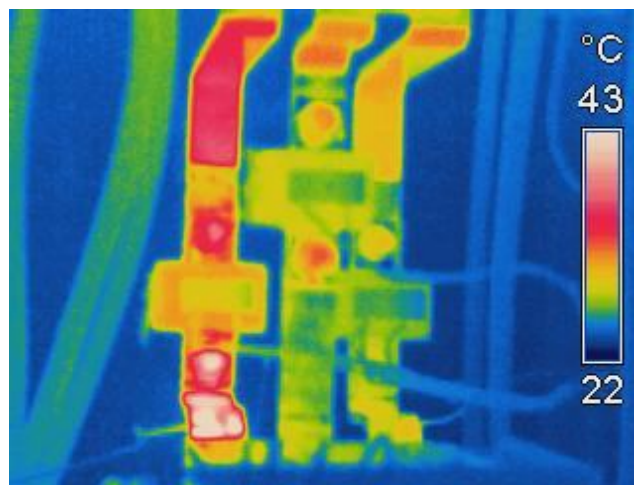
2. Kép

Ugyanakkor a főkapcsoló felöli sín felmelegedése még ezt is meghaladja. Az infrakamerával készült felvétel (2. Kép) alapján egyértelműen azonosítható, hogy a hőforrás tulajdonképpen nem a megfigyelhető kötéspont, hanem a képen nem látható helyen a főkapcsoló hátoldalán kialakított sínkötés. A hibahely elvileg lehetne maga a kapcsoló munkaérintkezője is, de ezt a kapcsoló házának átmelegedés-hiánya miatt nem tartottuk valószínűnek.

Megjegyzendő, hogy a túlmelegedett áramváltóban kialakuló menetzárlat esetén az várhatóan felrobban.

A hőképen (2. Kép) a megfigyelt állapot még viszonylag kezdeti állapotú hibahely.
