## Esettanulmány

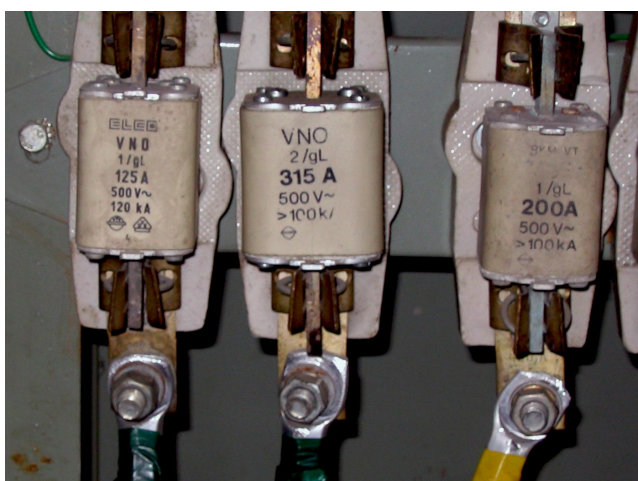
1. Kép

A látható tartományú kamerával készült képen (1. Kép) megfigyelhető, hogy a bal oldali fázisban lévő, névleges, 125A-es késes biztosító helyett a középső fázisba egy 315A-es biztosítót helyeztek be. Nyilvánvaló, hogy az a túlmelegedés miatt megszakadt, és túlterhelést vélelmeztek, amit a hiba azonosítása, és kijavítása helyett inkább túlbiztosítással kompenzáltak.

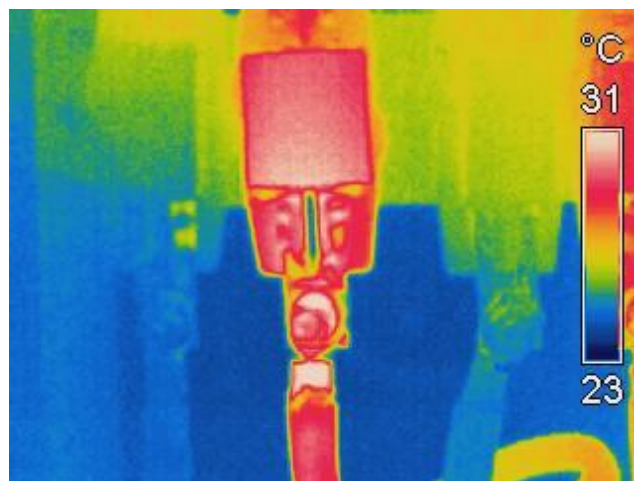
2. Kép

A háromfázisú hálózatban, a három késes biztosító közül az infrakamerával készült felvételen (2. Kép) a középső aljzat alsó kötéspontján azonosítható megnövekedett átmeneti ellenállásra utaló *hőfolt*.

A kábelér végére felpréselt sarut előzetesen kalapálással "segítették rá" a vezetékre, ami miatt a saru eredetileg síklapú felfekvési helyének végén kisebb *felzömülés* alakult ki, ami nem engedi meg a saru teljes felületen való felfekvését. Ezt a hibát, még a rögzítő csavarkötés, a saru deformációjával járó erőteljes meghúzása sem korrigálja. Ráadásul a csavar mérete kisebb, mint a sarun a furat mérete, ami miatt az még ráadásul oldalirányban is elcsúszott.
