Infrakamerás mérések alkalmazásának alapjai

BME 2008.

A hőfényképes hiba diagnosztika alkalmazásának lehetőségei

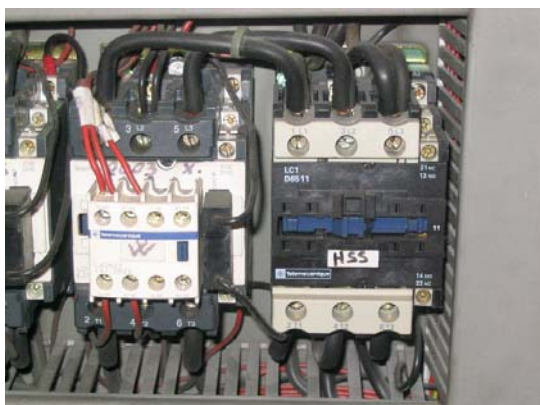
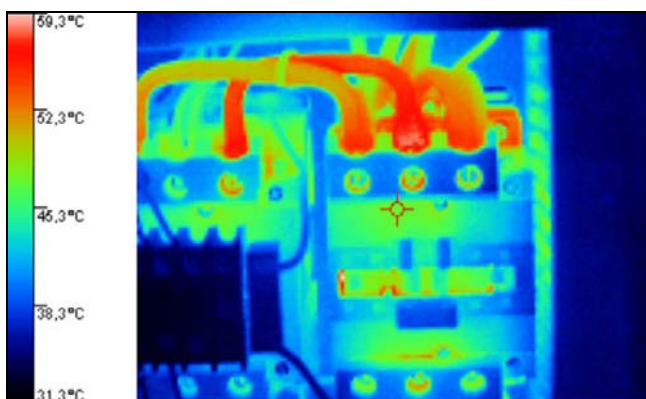
Az első bemutatott példa egy felvonó vezérlőszekrényben elhelyezkedő, a felvonó motorját megtápláló áramkör mágnes kapcsolóját mutatja be.

A hagyományos nézeti és az ugyanazon területről készített infra kép alkotta képpáron jól azonosítható az, hogy a HSS jelzésű mágnes kapcsoló felső részén elsősorban a középső fázisban lévő bekötés, valamint a W jelű mágnes kapcsoló felső részén a jobb oldali fázisban a bekötési pont túlmelegedett. A hiba a két vezeték egyidejű csatlakoztatása során kialakult csökkent felület miatti megnövekedett átmeneti ellenállás helyi melegedését mutatja be. A kötésponatok nem voltak lazák!

A hibahely miatt a kötésponokban a felmelegedés a kötéspon, illetve a mágnes kapcsoló leégését eredményezheti. Ugyanakkor ennél az eredménynél súlyosabb következmény is előállhat, mivel az átmeneti ellenállás nem csak melegedést eredményez, hanem feszültségesést is, ami miatt a felvonó motor háromfázisú megtáplálásában esetleg jelentős aszimmetria állhat elő, amely tipikusan a motor leégéséhez is vezethet.

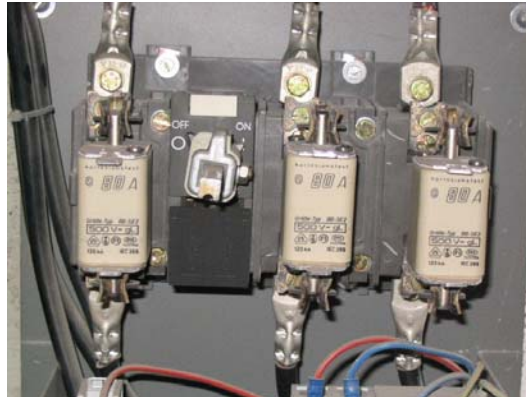
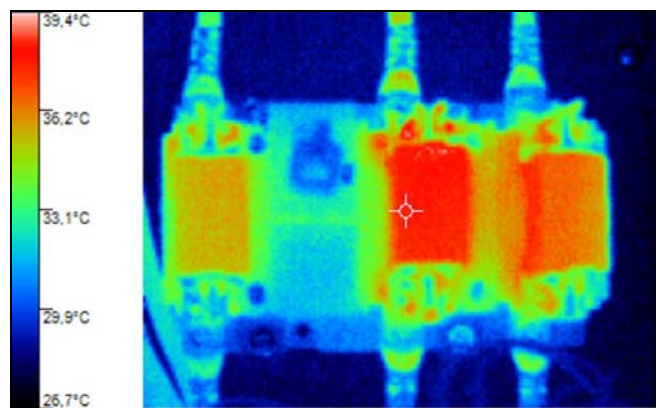
A megtáplálásban megfigyelhető áramfelvétel aszimmetria a három azonos biztosító eltérő áramfelvételéből, és az ezzel

együtt járó eltérő melegedéséből is esetenként jól azonosítható. Ez a jelenség figyelhető meg a következő képpáron.

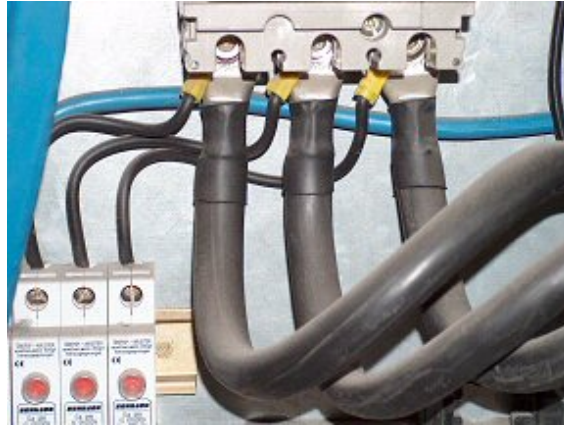
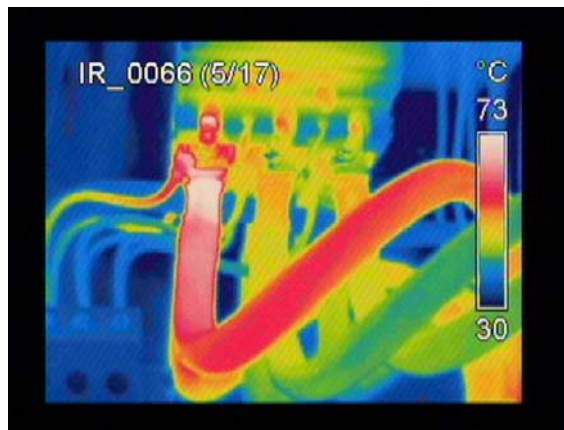
Az áramkörben kialakuló megnövekedett átmeneti ellenállás természetesen megfigyelhető minden laza kötéspontra esetében, de jellemzően az esetek túlnyomó többségében nem maga a kötéspontra lazulás, hanem a valamely ok miatt lecsökkent áramvezető keresztmetszet okozza a melegedést. Ez jól azonosítható egy szintén felvonó gépházbeli kábel saruzási pontjának nézeti és hőképe segítségével.

A hőképen igen jól azonosítható, hogy a melegedés epicentruma nem a csavarkötés pontban, hanem az egyik kábelben, a kábel végén a préselési pontban jelentkezik.

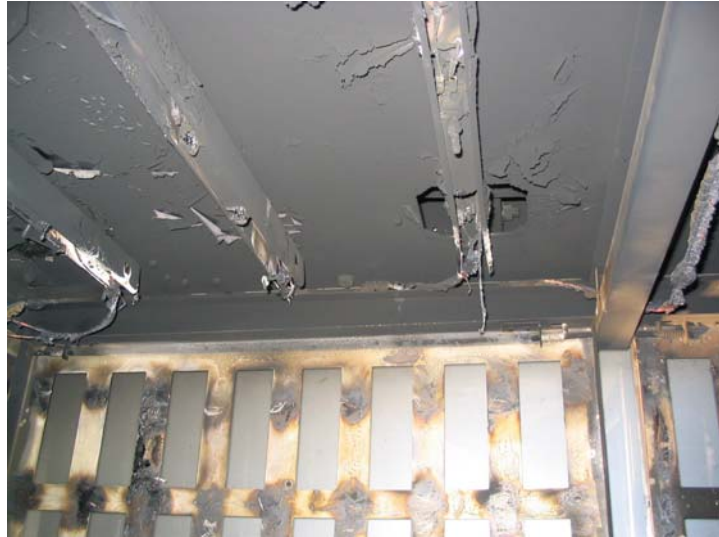
Az épület teljes felújítása során beépítésre került összesen 12 db új, lényegében azonos típusú és gyártmányú felvonó. Az átadást követően alig több mint egy év elteltével a központi biztonsági rendszer az egyik felvonó üzemzavarát naplózta, egy olyan éjszakai időpontban, amikor az épületben személyforgalom órák óta nem is volt. A biztonsági őrök a jelzéssel különösebben nem törődtek, beavatkozást akkor nem tartottak szükségesnek, ezért azonnali intézkedésre nem is került sor. Mintegy 20 perc elteltével ugyanakkor a gépházbeli füstérzékelő riasztó jelzésére a tűzoltóság is kivonult, és eloltotta a kigyulladt felvonó tülkét.

Hamar megállapítható volt az, hogy a tűz a fülke mennyezeti részén kialakított fénycsöves világítási rendszerből indult ki, amely éjszaka, forgalommentes állapotban is bekapcsolt volt.

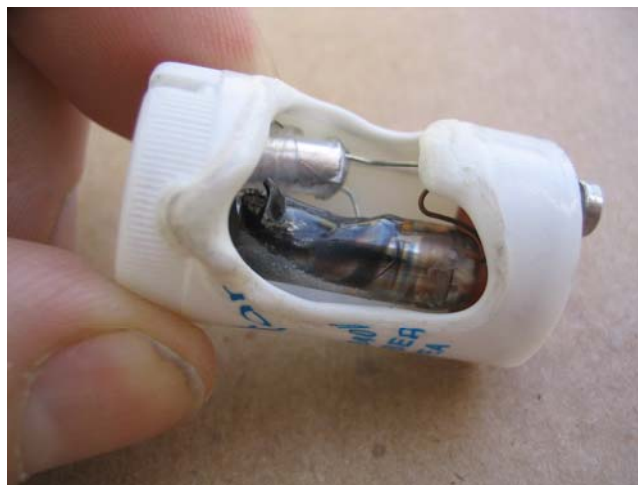
A lefolytatott szakértői vizsgálat során egyértelműen azonosítható volt az, hogy a tűz keletkezési helye az egyik fénycsőarmatúra gyújtójának túlmelegedése volt.

A fénycsőgyújtó külső háza nem a tűz miatt olvadt meg, hanem a belső, áramköri érintkezőn átfolyó áram hőhatása miatt, amely jól láthatóan magát az üvegcső alkatelemet is megolvasztotta. Az a hőhatás, amely képes volt az üveget is megolvasztani, természetesen képes volt az indokolatlanul közel felszerelt plexi burkolóelemet is meggyújtani.

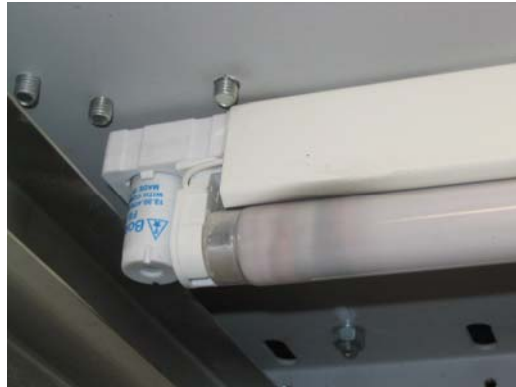
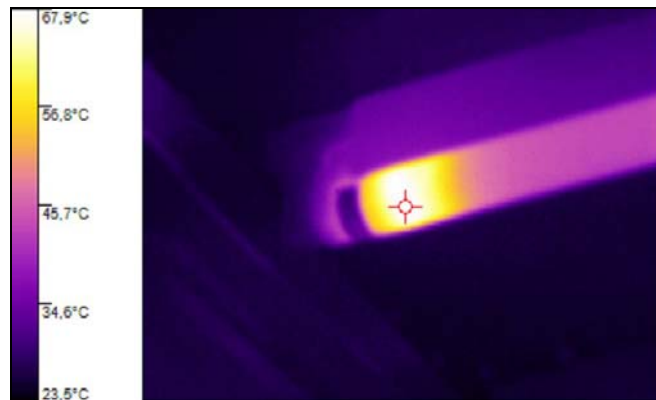
A képpáron jól megfigyelhető a fénycső üzemi állapotában kialakuló melegedés. Ezen a képen a gyújtó melegedése nem azonosítható.

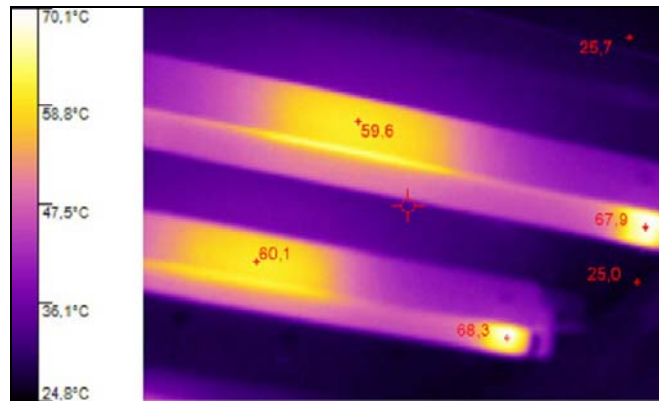
Ugyanakkor a teljes mennyezeti világítási térben egy második jellegzetes hőforrás is azonosítható volt, a fojtók melegedése.

A vizsgálat összesített eredményeként megállapítható volt az, hogy a mennyezeti térbe igen szűk helyre beépített hat darab fénycső hőteljesítménye miatt a légtér olyannyira felmelegedett, hogy az éjszakai órában megnövekedett feszültség miatt, valamint a fülkemozgás légárammal történő, valamint a fülke az ajtónyitások miatti szellőzés elmaradása miatt olyan mértékben túlmelegedett, hogy az már elérte a fénycsőgyújtó bimetál bekapcsolási hőmérséklet értékét, emiatt a rosszul záródó érintkezőjén átfolyó áram előidézte a túlmelegedést.

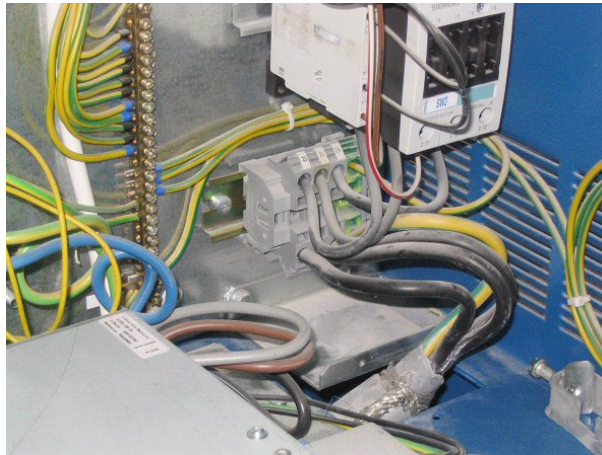
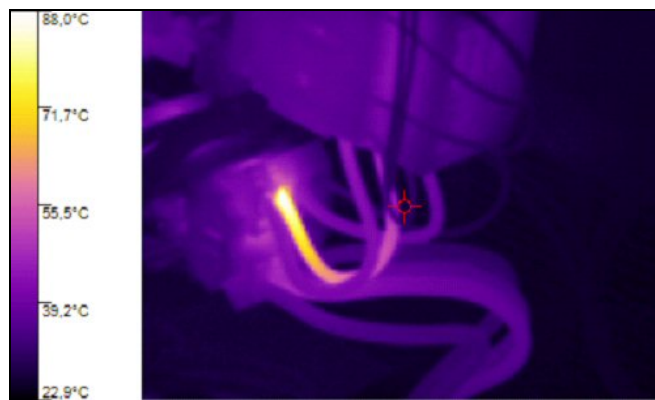
Az igény a többi felvonó infrakamerás ellenőrzésére szinte automatikusan megfogalmazódott, amelyet követően azonosításra került egy további lehetséges eseményt generáló hibahely, amelynek képe és infraképe a következő képpáron figyelhető meg.

A gépházbeli kábelbekötési ponton megfigyelt túlmelegedés az egyik fázisban már elérte a 88 °C értéket és idővel nyilvánvalóan várható volt a kérdéses pont és kábel begyulladás.

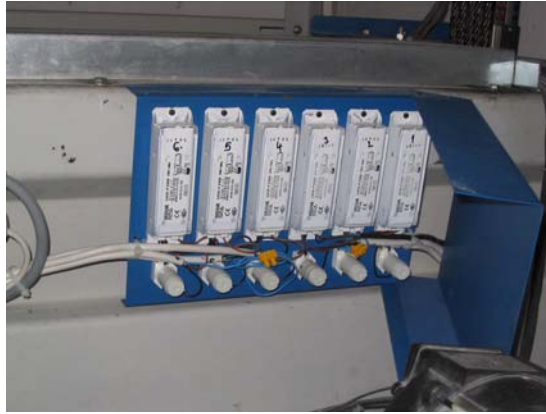
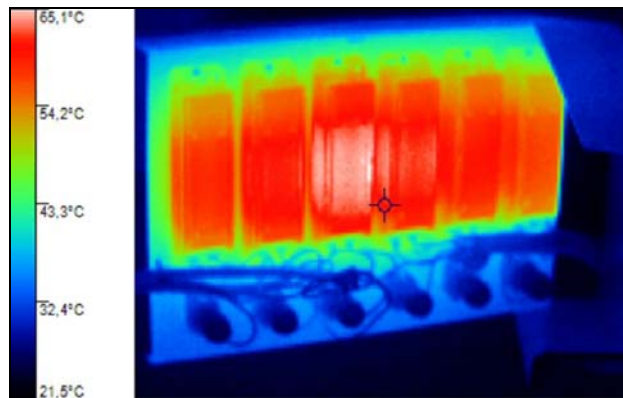
Ezt követően a kivitelezés ellenőrzésekor kiderült, hogy az egyik újonnan beépített fojtó gyári hibás, melegebb, és annak meghibásodása is várható.

A javítások a javaslatok szerinti változatban elkészültek, a szűk mennyezeti térből a hőforrásokat jelentő fojtók és a túlmelegedésre érzékeny fénycsőgyújtók a fülke tetejére kikerültek.

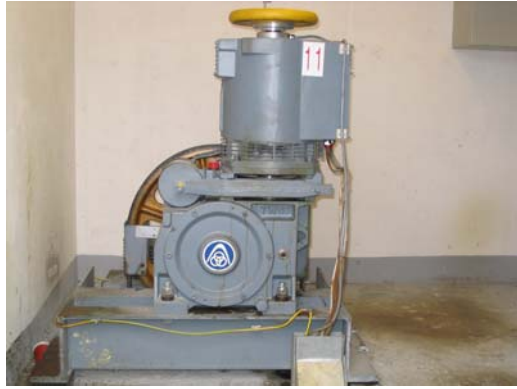
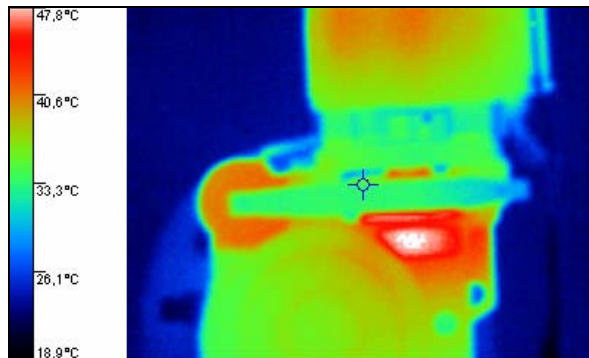
Az ismertetett konkrét példa jól szemlélteti a hőképek segítségével azonosítható áramköri problémák és veszélyhelyzetek jellegzetes csoportját, akár egyedi, akár kialakításbeli hibákat. Ugyanakkor nem szabad megfeledkezni arról sem, hogy a villamos hibahelyek mellett a hőképek alkalmasak a mechanikus hibahelyek azonosítására is. Ilyen példa látható egy másik képpáron, amelyen egy felvonó hajtómű csigakerék csapágyazásának hibája azonosítható.
